## Begehungsprotokoll

| <b>PROTOKOLL-NR.</b><br><b>MUSTER-001</b> | <b>AUFTRAGGEBER</b><br><b>Max Mustermann</b> |

### Musterstraße 1, 20095 Hamburg

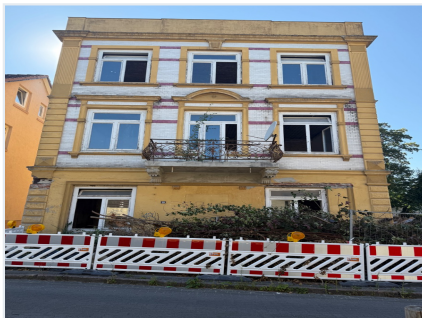
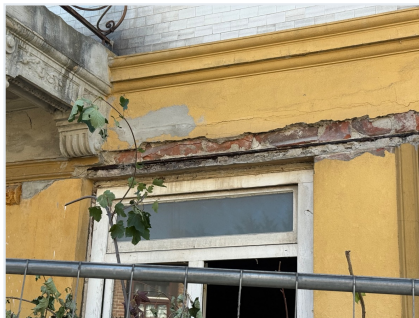
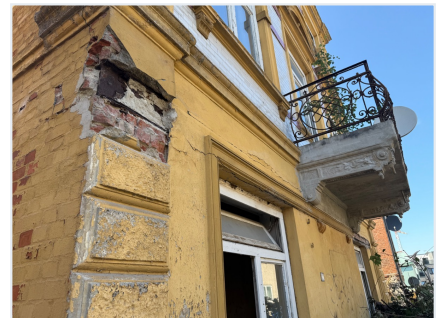
Bei der visuellen Außenprüfung wurden im Bereich mehrerer Öffnungs- und Bauteilanschlüsse lokale Oberflächenöffnungen, Materialablösungen sowie deutlich veränderte metallische Anschlussbereiche festgestellt. Die Auffälligkeiten sind fotografisch lagebezogen dokumentiert. Eine abschließende Ursachen- oder Tragfähigkeitsbewertung ist im Rahmen der nicht-invasiven Begehung nicht möglich. Empfohlen wird eine vertiefende Untersuchung der betroffenen Anschlussbereiche und die anschließende Festlegung eines abgestimmten Instandsetzungskonzepts.

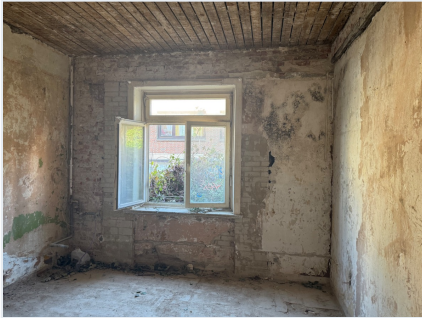
Foto 1

Fotodokumentation: Übersichtsaufnahme zur eindeutigen räumlichen Zuordnung der nachfolgenden Detailfeststellungen.

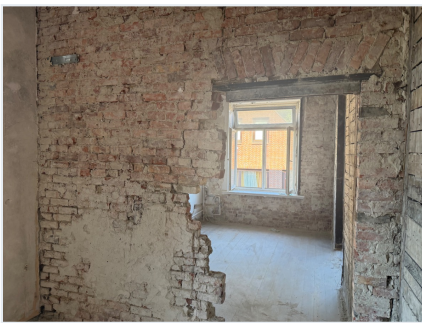
Foto 1

Fotodokumentation: Übersichtsaufnahme des Bearbeitungsstands mit Zuordnung der Wand-, Decken- und Öffnungsbereiche.

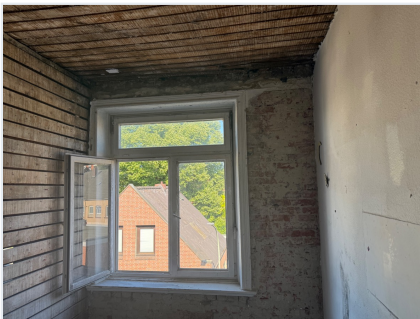
Foto 1

Fotodokumentation: Übersichtsaufnahme zur Dokumentation des Ausbauszustands und der Lage des Detailpunkts.
