## Schadengutachten SG-2026-0417 zum Ortstermin vom 14.04.2026

| Auftragsgegenstand: | Technische Beurteilung eines Leitungswasserschadens |
| Schadenort: | Musterstraße 1, 20095 Hamburg |

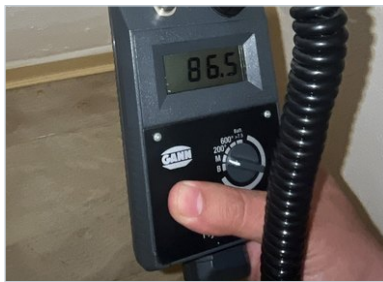
M1 – Installationswand, 1,60 m

| Nr. | Messpunkt | Digits | Einordnung |
|---|---|---|---|
| M1 | 1. OG, Bad, Installationswand, 1,60 m über OKFF | 86 | stark durchfeuchtet |

| Geprüfte Möglichkeit | Ergebnis |
|---|---|
| Undichtigkeit der Abdichtung in der Dusche | Ausgeschlossen. Die Durchfeuchtung nimmt nach oben zu (M1 gegenüber M2) und liegt damit oberhalb des Spritzwasserbereichs der Dusche. |

- Instandsetzung der undichten Rohrverbindung vor allen weiteren Arbeiten
- Technische Trocknung der Wand- und Deckenbereiche mit Kontrollmessungen, bis die Werte das Niveau des Referenzpunkts erreichen
- Rückbau der durchfeuchteten Estrichdämmschicht im Randbereich, sofern die Kontrollmessung dort keine Trocknung zeigt
- Wiederherstellung von Putz, Anstrich und Fliesenbelag nach Trocknungsnachweis

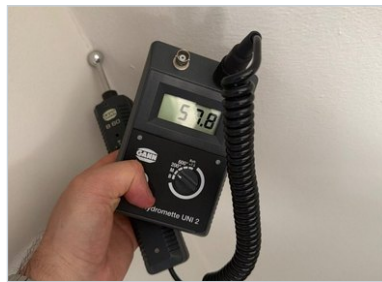
M2 – Installationswand, 0,80 m

| Nr. | Messpunkt | Digits | Einordnung |
|---|---|---|---|
| M2 | 1. OG, Bad, Installationswand, 0,80 m über OKFF | 78 | durchfeuchtet |

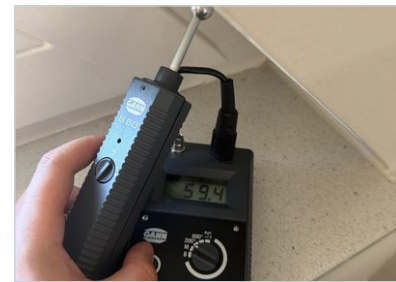
M6 – Referenz, Außenwand

| Nr. | Messpunkt | Digits | Einordnung |
|---|---|---|---|
| M6 | EG, Wohnzimmer, Außenwand (Referenz) | 43 | trocken |

Der Referenzwert M6 belegt, dass die erhöhten Werte nicht auf die allgemeine Bausubstanz oder Raumluftfeuchte zurückgehen, sondern örtlich begrenzt sind.

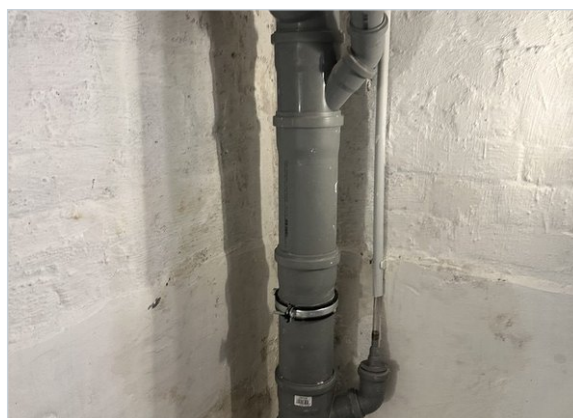
Leitungsführung Kellergeschoss

| Geprüfte Möglichkeit | Ergebnis |
|---|---|
| Aufsteigende Feuchte aus dem Erdreich | Ausgeschlossen. Das Schadenbild nimmt nach unten ab; der Messpunkt M7 im Kellergeschoss unterhalb des Schadensbereichs liegt im trockenen Bereich. |

Abbildung 2: Kontrolle der Leitungsführung unterhalb des Schadensbereichs
